# Spannungsrissskorrosion bei Messing

Wolfgang Allertshammer  
Sachverständigenbüro für Schadensanalyse, Wien

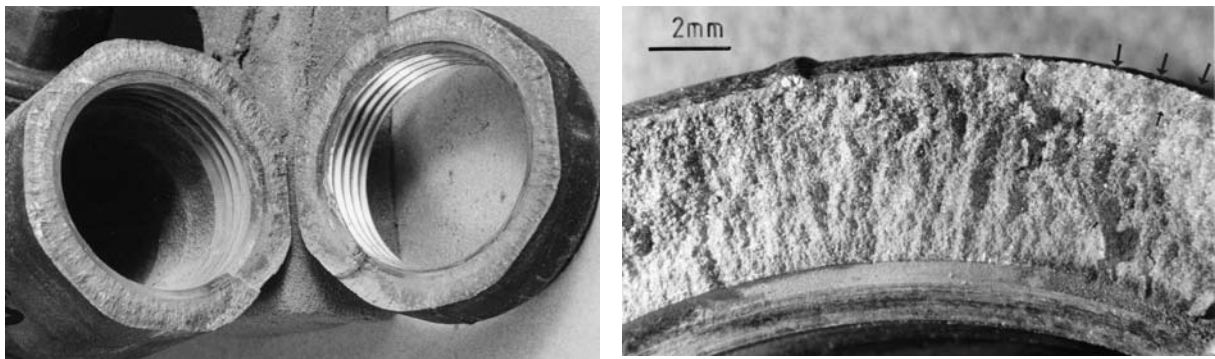
Ein Absperrventil aus Kokillenguss, G-CuZn39, ist etwa ein halbes Jahr nach dem Einbau im ausgangsseitigen Gewinde quer durchgerissen. Die Rissbildung ist vom Gewindegrund ausgegangen und zeigt einen spröden Bruch mit nur geringen, hell- bis dunkelbraunen Belägen. Im Rasterelektronenmikroskop ist das typische, gefiedert erscheinende Spaltbruchbild zu beobachten. Der Restbruch beträgt nur 1 bis 2 % der Bruchfläche. Die braunen Beläge, die nur beim Bruchausgang ausgebildet sind, zeigen, dass der Riss im ersten wasserberührten Gewindegang hinter der Schraubverbindung entstanden ist, siehe Abbildung 1.

Abbildung 1: Bruchflächen des Absperrventils, geringer Restbruch, siehe Pfeile rechts oben

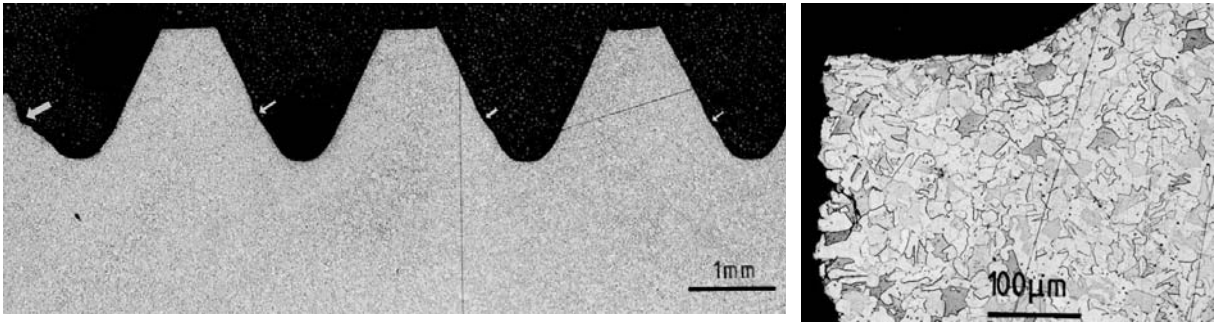
Ein wesentlicher Hinweis auf die Verursachung konnte schließlich in Verformungsspuren gefunden werden, die an den Gewindeflanken des abgebrochenen Gewindeteiles festzustellen waren. Im Längsschliff waren Eindrucksuren zu erkennen, deren Belastungsrichtung der rissauslösenden entspricht und die von der Bruchstelle weg mit jedem Gewindegang tiefergehend ausfielen, siehe Abbildung 2. Aufgrund des Verdachtes einer Überdehnung und Aufweitung im Gewinde wurden die Teile bereits vor dem Trennen genau vermessen und mit einem baugleichen Neuteil verglichen. Am abgebrochenen Teil konnte ein um etwa 0,3 mm größerer Außen- und Innendurchmesser ermittelt werden, als an einem baugleichen Neuteil. Der Schaden ist somit durch unzulässig hohe Montagespannungen ausgelöst worden.

Abbildung 2: Metallographischer Längsschliff, links Quetschspuren im Gewinde, rechts Rissausgangsbereich im Gewindegrund,  $\alpha+\beta$ -Gussmessing mit verformungsarmer Bearbeitung

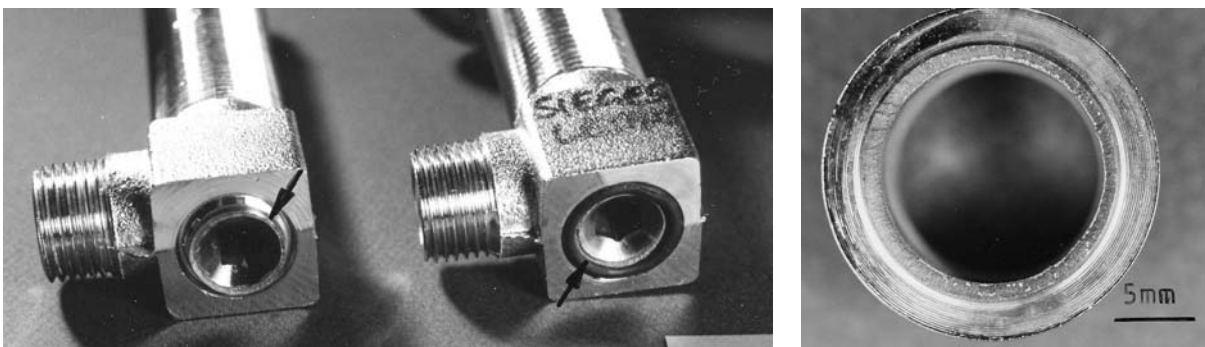
An einem bestimmten Typ einer Waschtischarmatur sind im Anschlussbereich mehrfach Schäden durch Rissbildung aufgetreten. Die Schäden waren immer an derselben Stelle und konnten in unterschiedlichsten Installationen und mit sehr verschiedenen Wasserqualitäten meist 2 bis 3 Jahre nach dem Einbau festgestellt werden. Die Rissbildung ist immer innenseitig von einer scharfen Kerbe am Ende einer Sacklochbohrung ausgegangen. Da genau an dieser Stelle außenseitig eine Nut für die Aufnahme eines O-Ringes eingedreht war und zusätzlich exzentrisch gebohrt wurde, war an der Bruchstelle eine Wanddicke von 0,75 bis 1,3 mm vorhanden, siehe Abbildungen 3 und 4. Durch die innen- und außenseitig vorhandene, scharfe Kerbe war beim verwendungsgemäß vorgesehenen Verschrauben der Armaturenteile mit einer hohen Spannungskonzentration zu rechnen. Zusätzlich war ein Risiko dadurch gegeben, dass die extreme Querschnittsverminderung von der Außenseite nicht sichtbar war und mit dem Festziehen von Gewindeverbindungen hinter der kritischen Stelle auch diese noch weiter belastet wurde.

Abbildung 3: Bruchstelle im Bereich eines O-Ring-Sitzes, rechts 2. Bruchhälfte

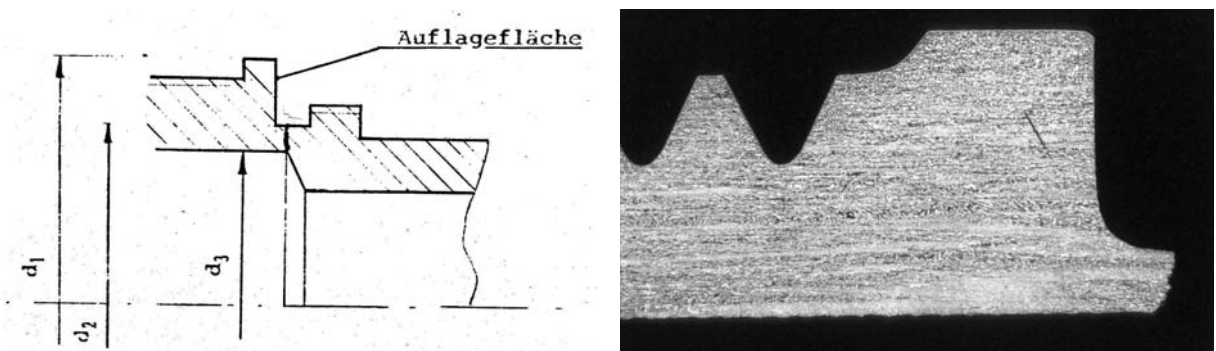
Abbildung 4: Skizze und metallographischer Längsschliff des linken Teiles

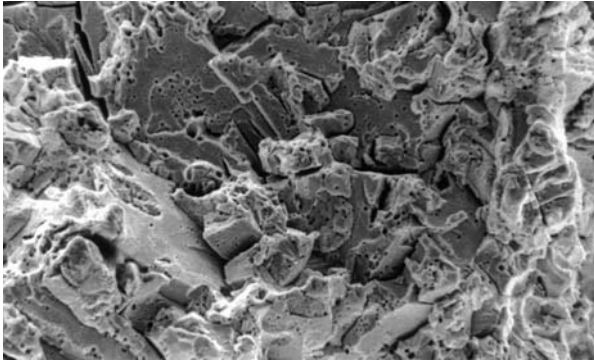
Abbildung 5: transkristalline Bruchfläche im Rasterelektronenmikroskop

Im Rasterelektronenmikroskop war ein transkristalliner Spaltbruch mit den üblichen Fiederungsmerkmalen von Spannungsrissskorrosion festzustellen, siehe Abbildung 5. Im Bereich der Innenoberfläche des Teiles waren keinerlei Korrosionserscheinungen ausgebildet. Die plastische Deformation des Bruchquerschnittes war bereits an der Außenseite durch das Einreißen der relativ spröden Verchromungsschicht erkennbar, siehe Abbildung 6. Das verwendete Stangenmessing des Typs CuZn39Pb2 lag in entspanntem Zustand vor. Die starke Kerbwirkung und der dadurch bedingte, hoch mehrachsige Zugspannungszustand ermöglichen in so gut wie jedem Trinkwasser die Auslösung von Spannungsrissskorrosion.

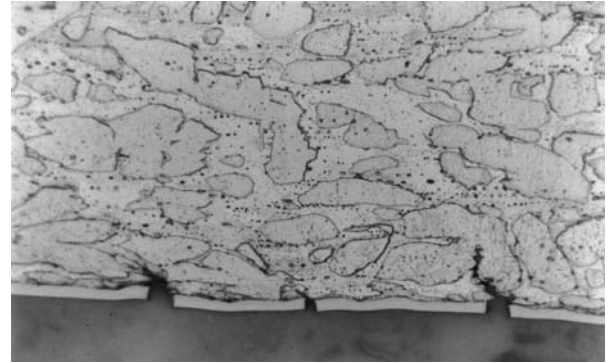
Abbildung 6: Gefüge des  $\alpha+\beta$ -Messings; durch Überdehnung gerissene Chromschicht

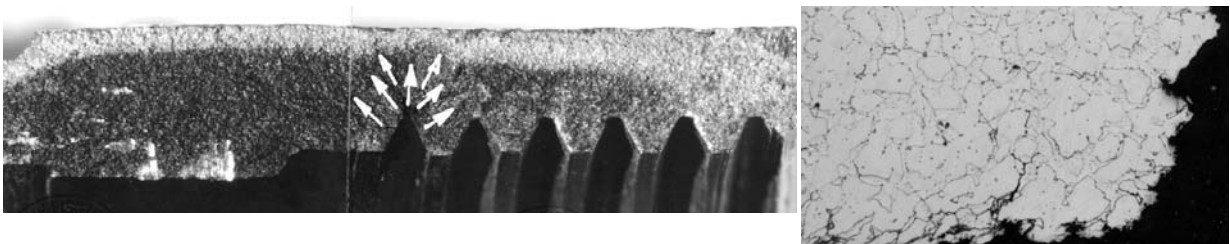
Nach etwa halbjähriger Einbauzeit ist eine Messingmuffe längs durchgerissen. Das Teil wurde untersucht und in einem Gutachten das Auftreten von Spannungsrissskorrosion festgestellt, siehe Abbildung 7. Auf entsprechende Ursachenforschung wurde verzichtet. Erst bei einer nachfolgenden, gerichtlichen Auseinandersetzung sollte die Verursachung geklärt werden, da war das Teil jedoch bereits verschrottet und eine exakte Klärung daher nicht mehr möglich. Auf Wunsch des Gerichtes sollte nun an einem absolut baugleichen Teil aus derselben Lieferung festgestellt werden, ob zumindest ein gegenüber Spannungsrissskorrosion empfindlicher Zustand vorliegt.

Abbildung 7: Bruchfläche und Querschliff des Schadensteiles aus einem Gutachten

Abschließend konnte anhand der erhaltenen Bilddokumentation des ursprünglichen Schadensteiles gezeigt werden, dass auch dort Bearbeitungseigenstressungen in einem mindestens gleich hohen Maße eingebracht worden sind und die Risse des Schadensteiles ebenfalls entlang der oberflächlichen Verformungsspuren ausgegangen sind, siehe Abbildung 7 rechts unten.

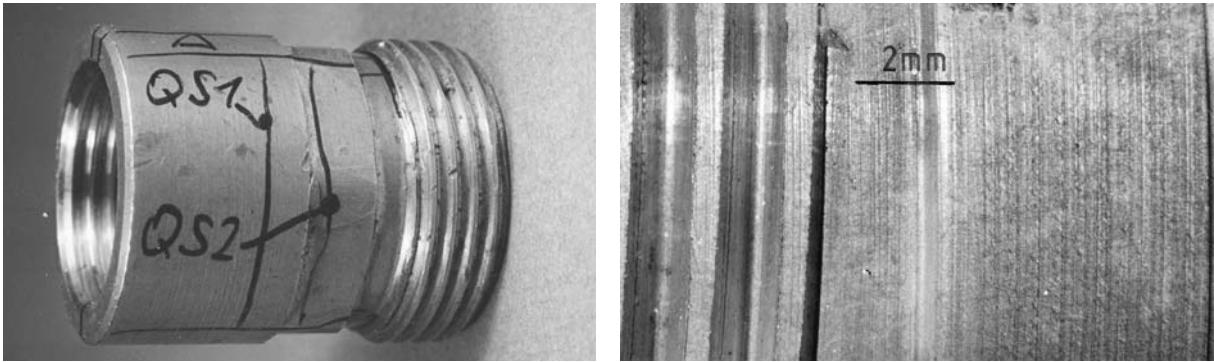
Aus dem Vergleich mit der Bilddokumentation des Schadensteiles war zu erkennen, dass Schadens- und Vergleichsteil generell in jedem Fertigungsmerkmal identisch waren und in-nenseitig raue und verschmierte Drehriefen aufwiesen, siehe Abbildung 8. Genau in diesem Bereich ist die Rissbildung des Schadensteiles ausgegangen. Die Muffe wurde daher einem modifizierten Spannungsrissskorrosionsversuch entsprechend DIN 50916 entsprechend [17] ausgesetzt: Die Probe wurde nur 5 Stunden über einer 5 %-igen Ammoniaklösung ausgelagert und danach metallographisch untersucht. Da nur ein Versuchsobjekt zur Verfügung stand, durften auf keinen Fall Spuren durch einen zu intensiven Korrosionsangriff vernichtet werden.

Abbildung 8: Vergleichsteil mit verschmierten Drehriefen an der Innenoberfläche (rechts)

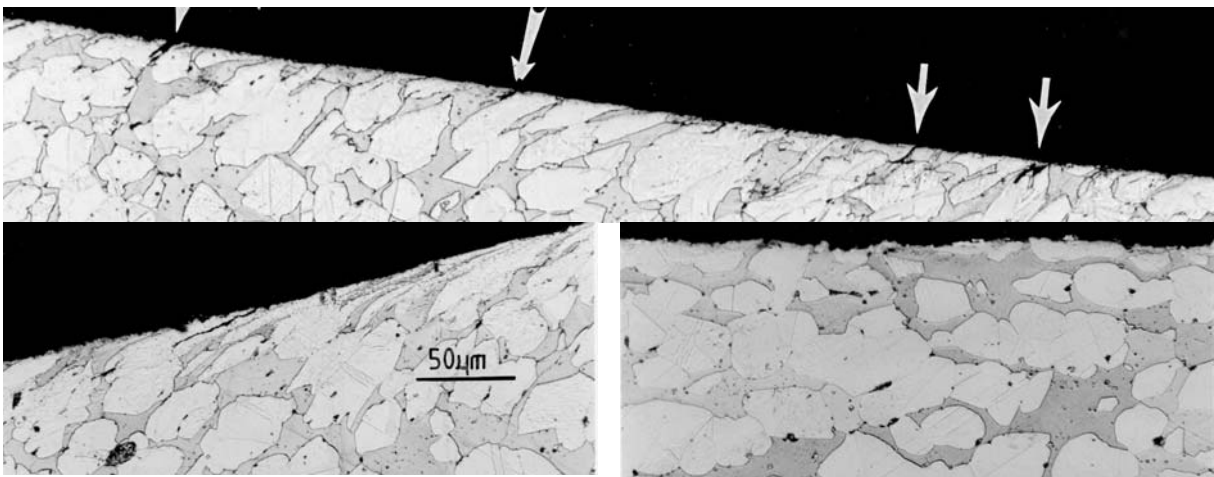
Schadens- und Untersuchungsteil waren aus  $\alpha+\beta$ -Stangenmessing des Typs CuZn39 in entspanntem Zustand und mit gleichartiger Gefügeausbildung gefertigt. Bei der Untersuchung des Vergleichsteiles wurde folgendes beobachtet: An der innenseitigen, gedrehten Oberfläche, also dort, wo der Bruchausgangsbereich lag, war eine merkliche plastische Deformation in Form einer länglichen Streckung der Kornstruktur in Bearbeitungsrichtung zu erkennen, siehe Abbildung 9. Hier konnten mehrfach kleine Mikroanrisse mit dem typischen Erscheinungsbild von Spannungsrissskorrosion beobachtet werden. Sie treten üblicherweise in Bereichen der stärksten Kaltverformung parallel zur Kaltverformungsrichtung auf und reichen nur über ein bis zwei Körner tief. An der Außenoberfläche war weder Kaltverformung, noch Rissbildung zu erkennen. Durch den Korrosionstest konnte daher gezeigt werden, dass der Werkstoff des Vergleichsteiles in den stark kaltverformten Bereichen sehr empfindlich gegenüber Spannungsrissskorrosion reagiert. Bei der ebenfalls vorgenommenen Härteprüfung wurde im Inneren des Teiles eine Härte von etwa 120 – 140 HV<sub>0,5</sub> ermittelt, während die kaltverformten Bereiche Härtewerte bis 190 HV<sub>0,5</sub> aufwiesen. Durch die Korrosionsbelastung im Versuch konnte gewissermaßen das selten zu beobachtende Anfangsstadium eines Schädigungsvorganges gezeigt werden.

Abbildung 9: Gefügeausbildung des Vergleichsteiles nach der Auslagerung über einer 5 %-igen Ammoniaklösung, außenseitig keine Kaltverformung und keine Risse (siehe Teilbild rechts)

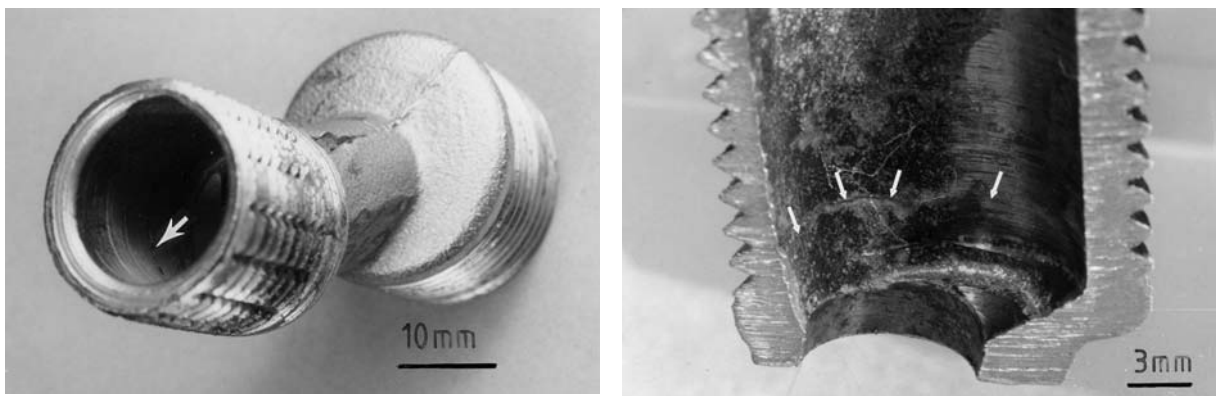
An Armaturenexzentern sind an verschiedenen Einbauorten von der Innenseite ausgehende, meist quer verlaufende Risse festgestellt worden. Sie befanden sich immer im Gewindebereich des Armaturenanschlusses. Beläge und Deckschichten an den Innenoberflächen waren bei mehreren Teilen unauffällig und bestanden aus Legierungs- und Wasserbegleitelementen. Weiß-gelbe, phosphathaltige Deckschichten wurden ebenso beobachtet, wie galvanisch vernickelte Oberflächen. An Teilen mit braun oxidierten Oberflächen wurde eine gleichartige Ausbildung von Rissen festgestellt, siehe Abbildung 10. Die Drehbearbeitung war meist ruppig und riefig. Neben dem zum Schaden führenden Hauptriss waren unterschiedlich weit entfernt Nebenrisse ausgebildet, deren Ausmaß meist erst in der metallographischen Untersuchung erkannt wurde. In manchen Teilen waren sie zwischen dem 5. und 10. Gewindegang vorhanden. An der teilweise nicht durchgehenden Bearbeitung und der Makrogefügeausbildung war zu erkennen, dass die Teile durch Warmpressen mit bereits geschmiedeter Bohrung hergestellt worden sind.

Abbildung 10: Risse in Armaturenexzentern; Innenoberfläche teils geschmiedet, teils gedreht

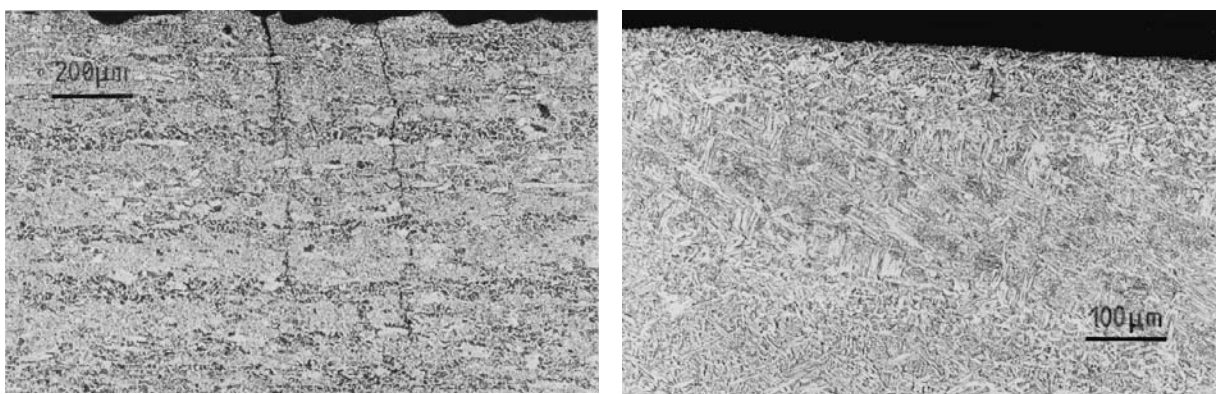
Die Makrostruktur des  $\alpha+\beta$ -Messinggefüges war meist längs orientiert. In einem überwiegend etwas groben  $\beta$ -Korn war  $\alpha$ -Messing sehr feinkörnig ausgeschieden. Neben globularem Korn mit Glühzwillingen war in manchen Bereichen ein feinnadeliges Gefüge mit martensitähnlicher Struktur zu finden, und zwar am häufigsten am äußeren Ende des Teiles, siehe Abbildung 11. Die Risse waren durchwegs mehrfach verästelt und zeigten im Rasterelektronenmikroskop das typisch fiedrige, transkristalline Bruchbild.

Abbildung 11: Gefüge des  $\alpha+\beta$ -Pressmessings; links im Anrissbereich mit grober Drehbearbeitung, rechts nadeliges Gefüge am Gewindeende

Im Bereich der Rissbildung wurde eine Härte von 140 bis 170 HV 0,5 ermittelt. In bearbeiteten Randzonen mit Kaltverformung stiegen die Werte auf 157 bis 198 HV 0,5, im Mittelteil des Exzenters wurden hingegen 119 bis 126 HV 0,5 gemessen. Nicht zu allen Teilen konnten

Art und Lage der Rissbildung und die ungewöhnlich hohe Härte lassen darauf schließen, dass gerade in den dünnwandig geschmiedeten Endstücken der Exzenter fertigungsbedingt Eigenspannungen verblieben sind. Die feinnadelige Gefügebildung ist bei Messing des Typs CuZn39Pb2 unüblich und in der Literatur nicht beschrieben. Aufgrund des mehrfachen Auftretens unter unterschiedlichen Deckschichten und verschiedenen Wasserqualitäten konnte nur der ungünstige Eigenspannungszustand schadensauslösend gewesen sein. Gegen eine generelle Überbelastung im Einbau sprach die in einem weiten Bereich aufgetretene Rissbildung.

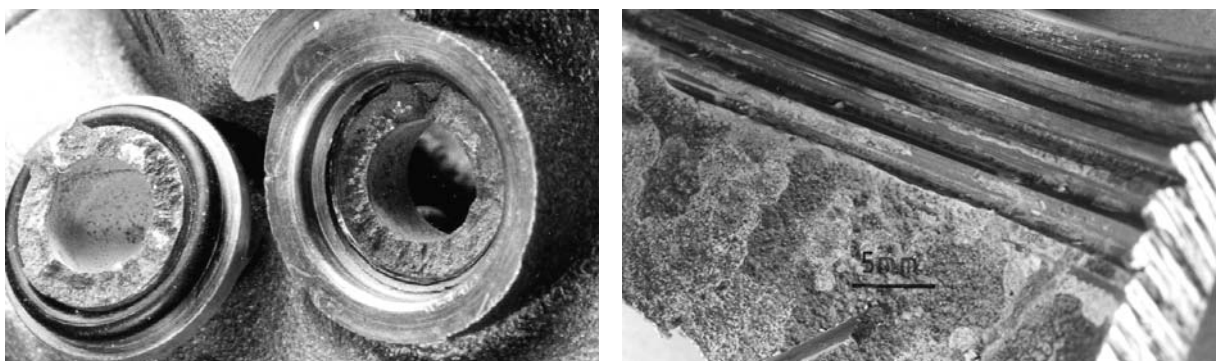
Nach etwa einjähriger Betriebszeit ist der an einem Absperrventil seitlich angebrachte Verschlussstopfen aus Messing CuZn39Pb2 gebrochen. Aus deutlichen Abdruckspuren eines Schraubenschlüssels war zu schließen, dass die lediglich zum Abdichten mit einem O-Ring vorgesehene Gewindeverbindung relativ fest angezogen worden war. Der Bruch ist von der Innenseite im Bereich des O-Ringes entstanden, siehe Abbildung 12. Nur der Bereich der Austrittsseite des Ventils, wo auch der gebrochene Verschlussstopfen montiert war, wies flächig und muldig ausgebildete Entzinkung auf. Dies war erst nach dem Abbeizen der teils lehmgelben und teils hellgrünen Beläge zu erkennen.

Abbildung 12: links Bruchflächen des Verschlussstopfens; rechts hellgrüne Beläge an der Austrittsseite des Ventils

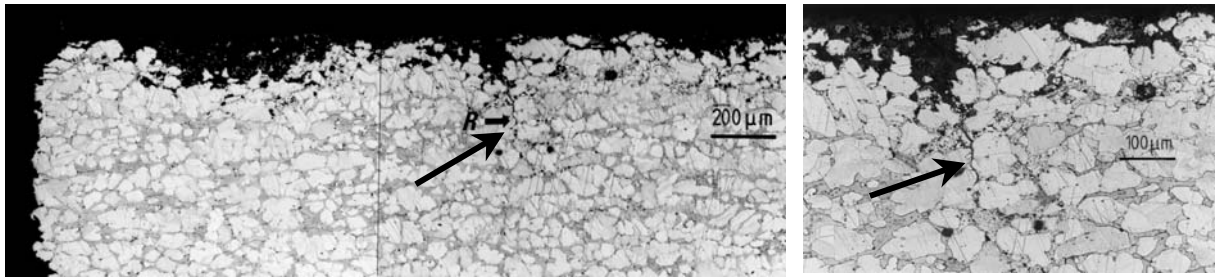
Das globulare Gefüge des Stopfens entsprach entspanntem  $\alpha+\beta$ -Messing. An der wasserberührten Innenseite war flächig und muldig das  $\beta$ -Korn durch Entzinkung herausgelöst worden. Die Rissbildung ist erkennbar in starker Wechselwirkung mit der Entzinkung entstanden, siehe Bild 13. Während der Hauptriss vollständig entzinkt war, konnte in Nebenrissen auch der typische, transkristalline Verlauf von Spannungsrisskorrosion beobachtet werden. Die Ursache für das Auftreten von Entzinkung in einem weichen und chloridfreien Quellwasser war nicht ohne weiteres ersichtlich (siehe separater Vortrag über Entzinkung). Aus den voluminö-

Abbildung 13: Längsschliff durch den Bruchausgang an der Innenseite mit bevorzugter Entzinkung des  $\beta$ -Korns und Nebenrissbildung R (siehe Pfeile); links ist die Bruchfläche

Der Schaden wurde primär sicher durch die völlig unnötige Überbeanspruchung des Verschlussstopfens ausgelöst. Die aufgetretene Entzinkung hat aber die Auslösung von Spannungsrissskorrosion wesentlich gefördert, wie dies auch in [6] nachgewiesen wurde. Dabei wirkt vor allem auch die Potentialverschiebung durch den hohen Gehalt an Kupferionen. Der Grund für das Auftreten der Entzinkung konnte nicht eindeutig geklärt werden. Es ist jedoch als wahrscheinlich anzusehen, dass der vorhandene Biofilm dazu wesentlich beigetragen hat.

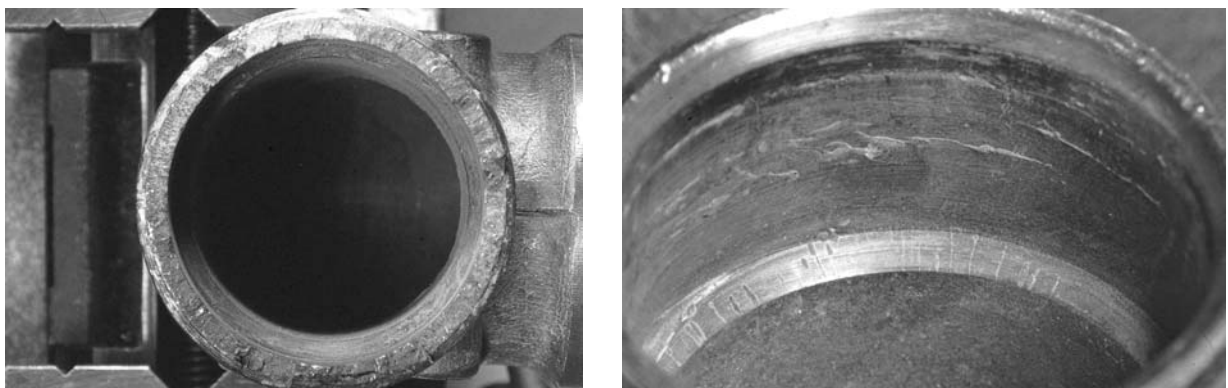
Schraubfittings, die zum Verbinden von Rohren aus Polyäthylen verwendet wurden, haben innerhalb weniger Monate in der gesamten Installation eines Einfamilienhauses durch Rissbildung versagt. Die Gussteile waren aus einem  $\alpha$ -Sondermessing des Typs CuZn32 Pb2Si und wärmebehandelt. Die Rissbildung erfolgte immer von der einwandfrei gedrehten Innenoberfläche unterhalb der konischen Dichtfläche längs und quer, siehe Abbildungen 14 und 15. Die Innenoberflächen waren außerhalb der Anrissbereiche weitgehend frei von Korrosionserscheinungen. Auffällig war die Wasseranalyse des hier verwendeten Quellwassers, die in Tabelle 3 wiedergegeben ist.

Abbildung 14: von der verformungsarm gedrehten Innenoberfläche ausgehende Rissbildung in Schraubfittings aus  $\alpha$ -Sondermessingguss des Typs CuZn32 Pb2Si

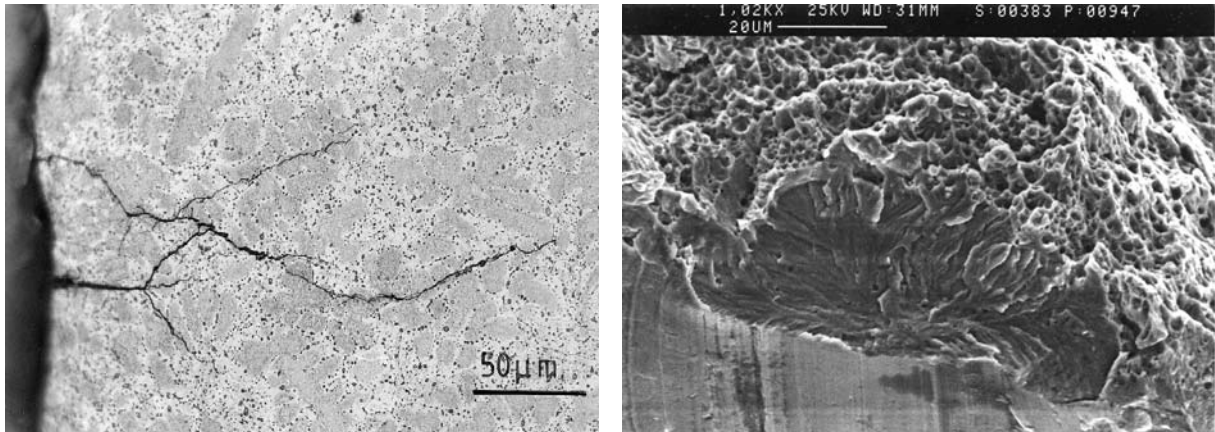
Literaturhinweisen ist zu entnehmen, dass Spannungsrissskorrosion durch Sulfationen ausgelöst werden kann [3,4,5,7]. Um dies an den konkreten Bauteilen nachzuvollziehen, wurden Auslagerungsversuche an einem vorschriftsmäßig installierten Rohrsystem in einer 10 %-igen Natriumsulfatlösung vorgenommen. Unterschiedliche Dimensionen wurden vorschriftsmäßig und mit gewaltsam überzogenen Verbindungen vorgenommen. Die mit deionisiertem Wasser angesetzte Lösung wurde täglich mit Luft durchspült, um einen gewissen Sauerstoffgehalt zu erhalten. An den überzogenen Verbindungen konnten bereits nach 1080 Stunden Mikrorisse nachgewiesen werden, die in ihrer Struktur und Lage exakt dem Erscheinungsbild der Schadensteile glichen, siehe Abbildung 15 rechts [12]. Nach 3024 Stunden konnten auch an Teilen, die mit normalem Drehmoment montiert waren, Risse festgestellt werden. Der Schaden ist somit wesentlich durch das extrem sulfatreiche Leitungswasser ausgelöst worden.

Abbildung 15: links Gefüge und Rissbildung im Gussmessing, rechts im Simulationsversuch nach 1080 h entstandener Mikroriss nach dem Aufbrechen
